## Protección Respiratoria, Cabeza y Gases

### Presencia de materiales con amianto-cemento (fibrocemento) en torres de refrigeración

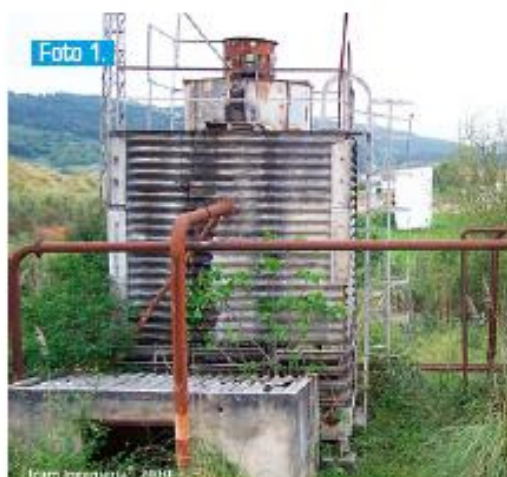
En la foto 1 se presenta una torre de refrigeración de tiro inducido con ventilador axial superior fabricada en fibrocemento. Las muestras tomadas determinaron la presencia de crisotilo y crocidolita.

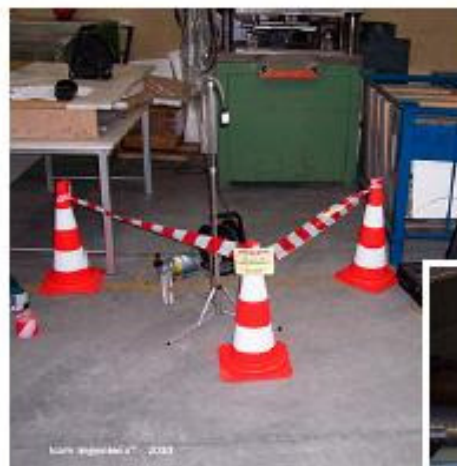
Muestreo ambiental de punto fijo para comprobar el correcto mantenimiento de los MCA (materiales con amianto), verificando que no se produce una liberación importante de fibras de amianto al ambiente.

Por lo tanto, en el mantenimiento de este tipo de instalaciones, además de cumplir con las prescripciones indicadas en el RD 865/2003 y en la Guía Técnica de Legionella en cuanto a un correcto mantenimiento higiénico-sanitario frente a legionelosis, es preceptivo el establecimiento de un programa de control de los materiales con amianto, complementado con mediciones ambientales de punto fijo según el método MTA/MA-051/A04, para certificar que no existe riesgo por la presencia de fibras de amianto en el ambiente de trabajo.

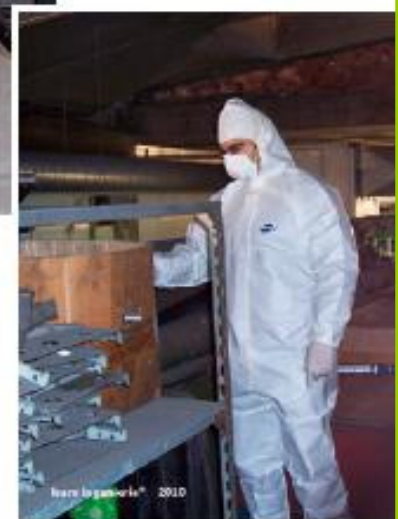
En la imagen se presenta una etapa de diagnóstico, identificación y comprobación visual del buen estado de conservación de MCA (materiales con amianto).
